Građevina: OŠ Jure Kaštelan  
Ulica Vladimira Ruždjaka 2a  
Zagreb

**Stručno mišljenje o mogućnostima sanacije  
postojećih građevina ili njihove zamjene**

U Zagrebu, 05. ožujka 2018.

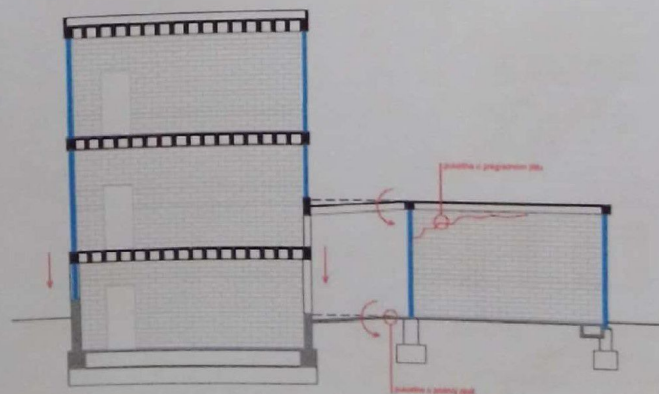
Najveća oštećenja prisutna su na dilatacijama D1 i D3. Pretpostavljeni mehanizam oštećenja koji uzrokuje pukotine u podnoj ploči i zidovima je diferencijalno slijeganje višeg dijela građevine temeljene na trakama, te djelomična poddimenzioniranost temeljnih stopa. Uzrok ovih pojava je nesređena i dotrajala oborinska odvodnja, te djelomično i nekadašnji utjecaj podzemne vode (do sređivanja Savskog vodotoka)

Slika 2. Dilatacija D1 – prikaz mehanizma oštećenja

- \* Sanacija temeljnog tla predviđa izvođenje mikropilota u linijama nosivih zidova suterena, podbetoniranje i rekonstrukciju temeljnih stopa ispod čeličnih stupova i rekonstrukciju svih podnih ploča. Nakon izvedenih građevinskih zahvata sanacije predviđaju se obrtnički i instalaterski završni radovi uređenja.
- \*\* Po seizmičkoj rekonstrukciji predviđaju se obrtnički i instalaterski završni radovi uređenja

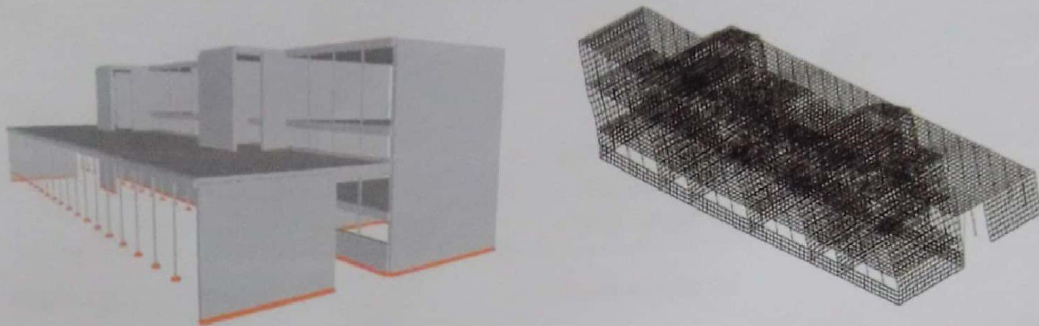
Osim navedenih nedostataka, seizmičkom analizom iz 2012. godine je utvrđeno da predmetne dilatacije D1 i D3 ne posjeduju dostatnu seizmičku otpornost prema važećoj tehničkoj regulativi.

Slika 3. Seizmička analiza – nedostatak uzdužnih zidova u dilatacijama D1 i D3
